Cláudia Dias Sequeira
Mestrado em Engenharia Mecânica

A análise de vibrações como ferramenta para a melhoria da manutenção em aerogeradores

Dissertação para obtenção do Grau de Doutor em
Engenharia Mecânica

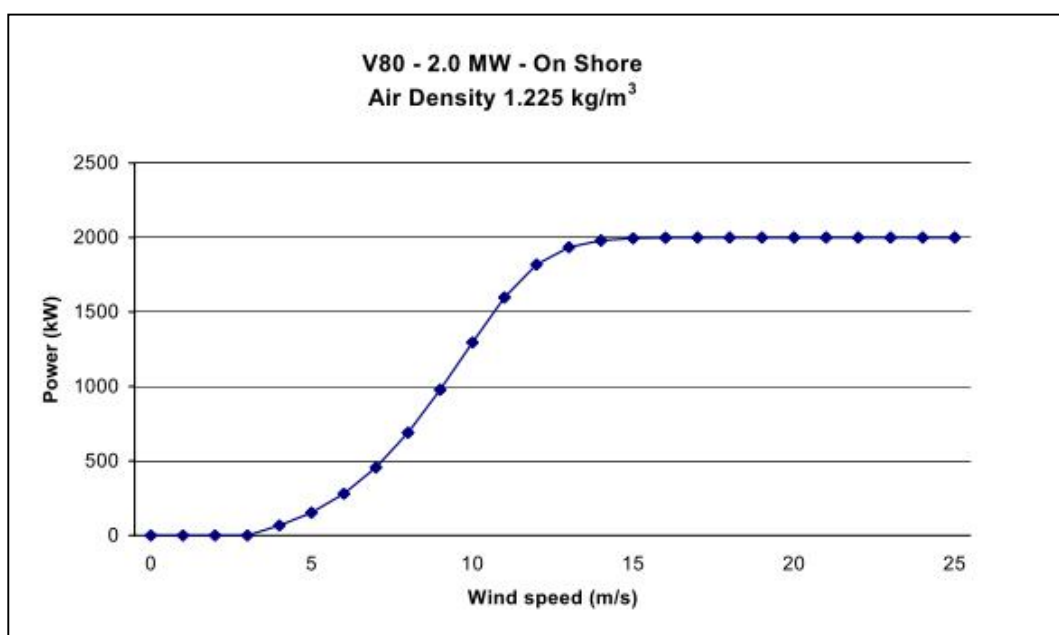
Figura 3 - Curva de potência do aerogerador Vestas V80-2MW [20]

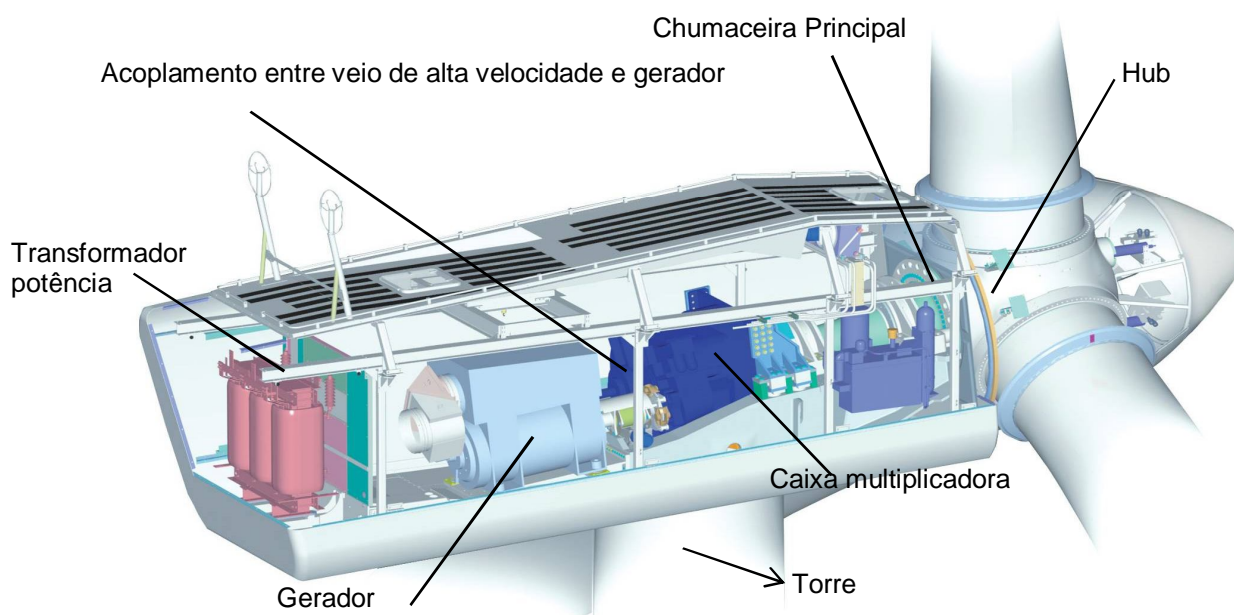
O eixo principal transmite a energia para o gerador através da caixa de velocidades, a qual é composta, normalmente, por três estágios – um planetário e dois helicoidais. A caixa multiplicadora aumenta a relação para, aproximadamente, cem vezes no veio de alta velocidade, que, por sua vez, está acoplado ao gerador assíncrono.

Figura 4 - Interior de uma *nacelle* com os respetivos equipamentos [25]

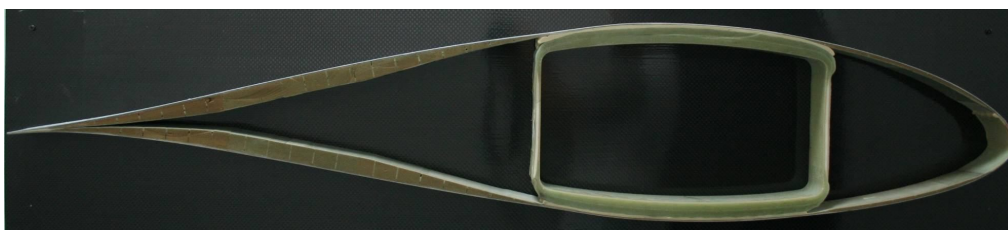
Figura 6 - Seção do interior de uma pá [26]

Cada pá mede 39 metros de comprimento, 3,52 metros de largura no início e 0,48 metros na ponta, pesando um total 6 500 kg. Os materiais utilizados na sua construção são fibras de vidro reforçadas com epoxy [Anexo D-2] e a sua ligação ao cubo do rotor é assegurada por intermédio de parafusos de aço.

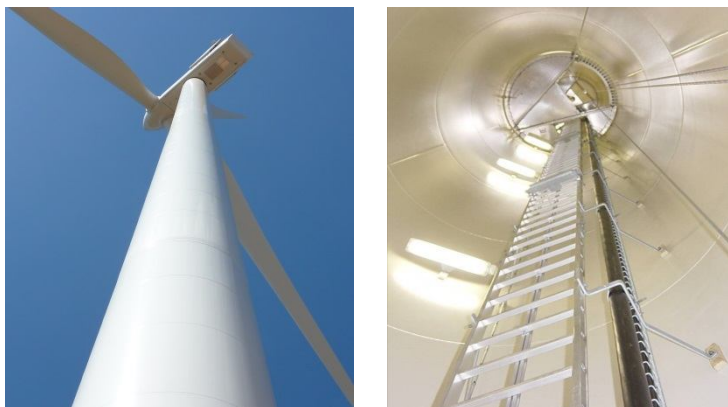
Figura 8 - Vista de baixo do exterior e do interior da torre – Vestas V80-2MW

A torre apresenta uma estrutura tubular cónica, em aço, com proteção anticorrosiva por galvanização, aplicação de primário à base de pó de zinco e acabamento com tinta à base de resina epoxídica. Este componente do aerogerador apresenta dimensões de 4 metros de diâmetro na base e 2,3 metros no topo; está dividido em três secções e a sua altura até ao cubo é de 67 metros. No seu interior, há um elevador, que percorre praticamente a sua altura total, na parte superior estão instalados, o rotor e a *nacelle* (casa da máquinas), que alojará o grupo gerador, a caixa de velocidades, o transformador do grupo, os conversores e os quadros de regulação e, na base, os quadros de potência à tensão de produção e de controlo do grupo.

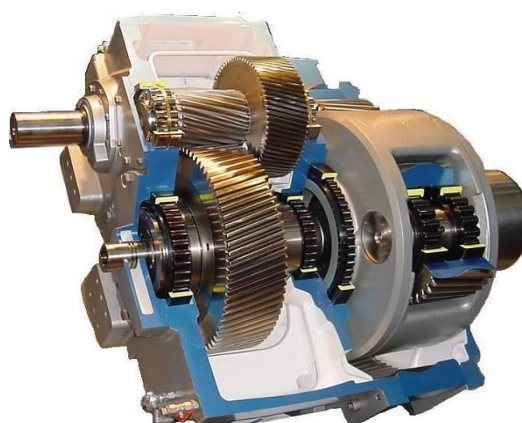
Figura 9 - Caixa multiplicadora Winergy – Vestas V80-2MW

A caixa multiplicadora é a ponte de ligação entre a turbina e o gerador, através de acoplamento, com uma relação de multiplicação de 1:113,2 e com arrefecimento exterior do óleo de lubrificação. O fabricante da caixa da Vestas-V80 é Winergy (fig. 9), do tipo PEAB 4435, com um deslocamento do veio de 948 mm (horizontal) e com um comprimento total de 2 689 mm, atingindo um peso de 16 000 kg.

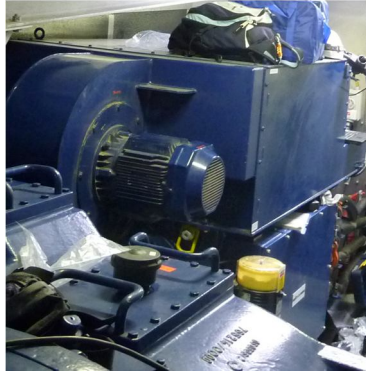
Tab. 1 – Informação técnica do gerador

Fabricante	Leroy Somer
Tipo	FLSB 500 LB
Tensão nominal	690 V
Potência nominal	2000 kW
Frequência (após conversão)	50 Hz
Potência aparente ($\cos\phi = 0,96$)	2083 kVA
Velocidade de rotação	1680 a 2016 rpm
Classe de isolamento	F
Índice de proteção	IP 54

Fator de potência (regulável)	1,0 (0,98 cap. a 0,96 ind)
Arrefecimento	Ar forçado
Peso	5940 kg
Rolamento (DE NDE):	6330M C3
Pista interna	15 µm radial 10 µm axial
Fotografia

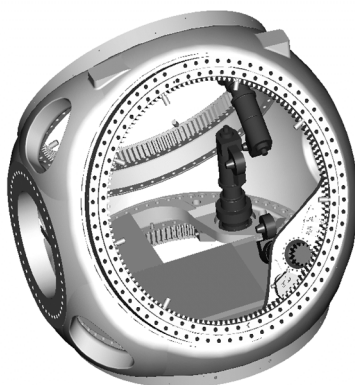
Figura 11 - Cubo do rotor

O sistema de regulação, para comando do ângulo das pás da turbina, é constituído por conjuntos de engrenagens acionadas por servomotores hidráulicos controlados por microprocessadores.

As pás podem ser colocadas em bandeira (0° com a direção do vento) para efeitos da travagem aerodinâmica do rotor.

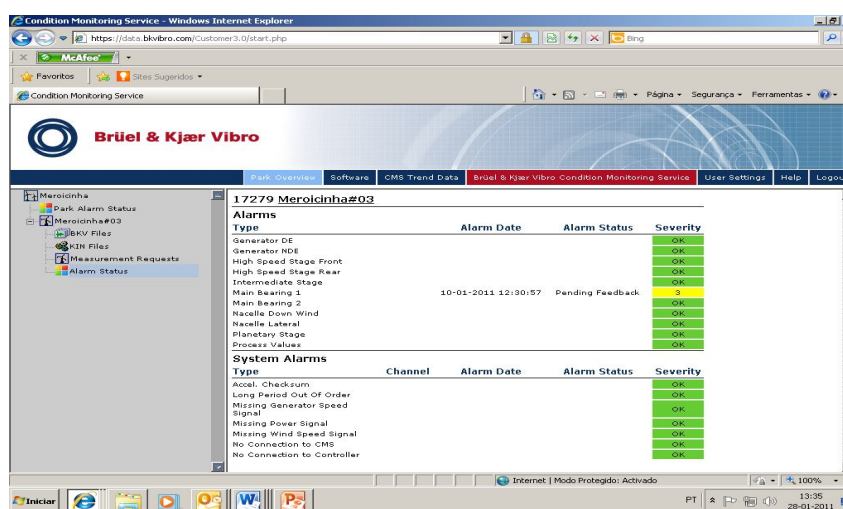
A figura 15 mostra-nos um alarme de nível 3 na chumaceira principal (main bearing), o qual se encontra assinalado a amarelo. Estamos perante um grau de severidade, que obrigará à observação do defeito assim que houver disponibilidade por parte dos técnicos.

Figura 15 – Controlador de dados de vibrações - CMS

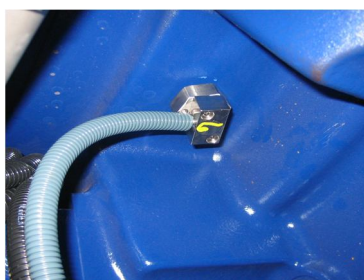
O método de instalação do transdutor influencia a fiabilidade da informação a recolher; por isso, recorreu-se à instalação com base permanente roscada, para permitir uma recolha correta dos sinais vibratórios, e sempre no mesmo local, como se pode ver na figura 18. O sensor de vibrações é o elemento mais crítico na cadeia de medição, porque, sem um sinal rigoroso, os resultados da análise não serão fiáveis.

Figura 18 - Sensor na caixa multiplicadora (*gearbox*) – base permanente roscada

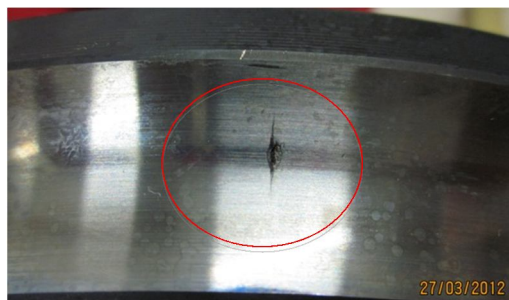
Figura 21 – Defeito na pista interna do rolamento do veio de alta velocidade

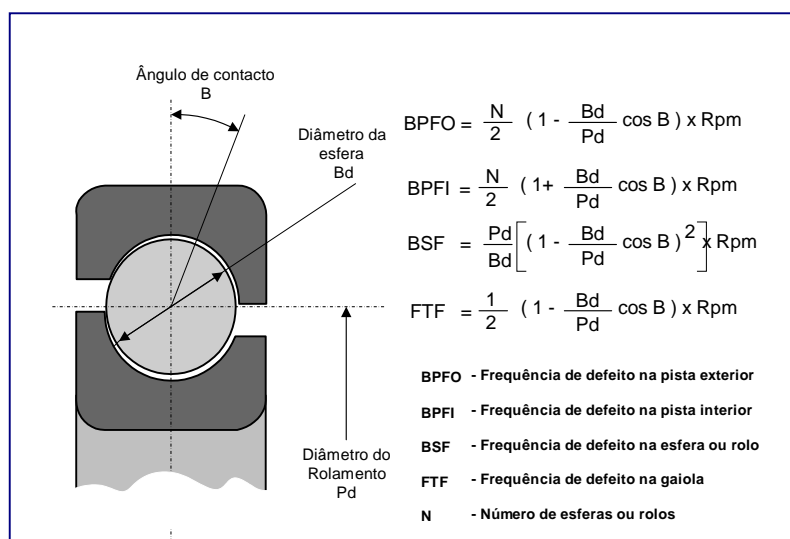
A figura 25 indica as fórmulas necessárias para o cálculo das frequências de defeito dos rolamentos, para tal é necessário conhecer as características técnicas do rolamento em estudo, essa informação pode ser obtida através de catálogos.

Figura 25 - Frequências de defeito [11]

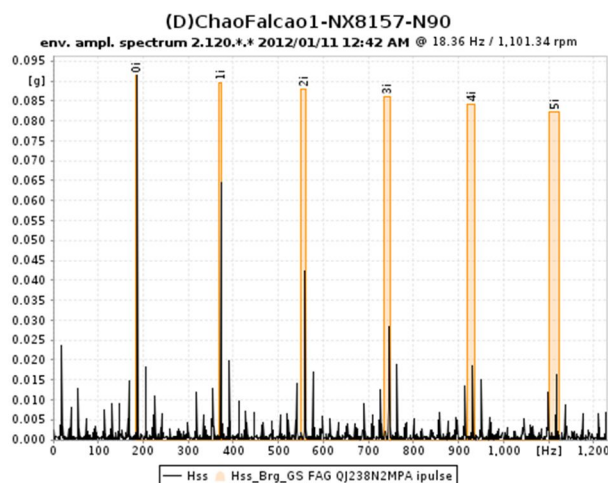
Figura 26 - Espectro típico de defeitos em rolamentos

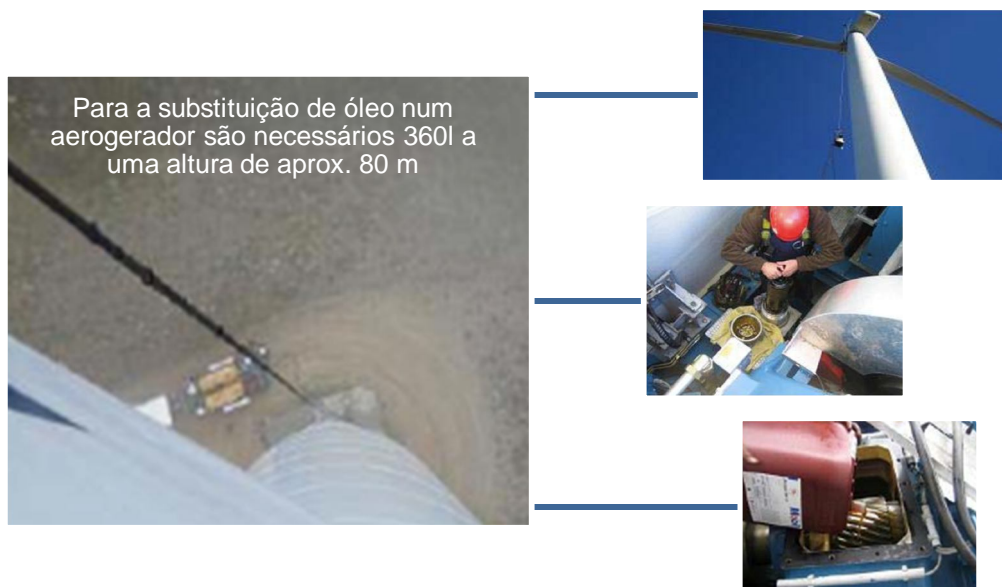
Para se efetuar uma mudança de óleo a uma altura aproximadamente de 80 m (fig.30), é necessário recorrer a dois tubos – um para extração do óleo usado e outro para colocação do óleo novo provenientes do camião transportador (fig.31). Para a elevação dos tubos em causa para a *nacelle*, utiliza-se o monta-cargas que está localizado no interior desta.

Figura 30 - Procedimentos para a substituição de óleo a uma altura de 80m

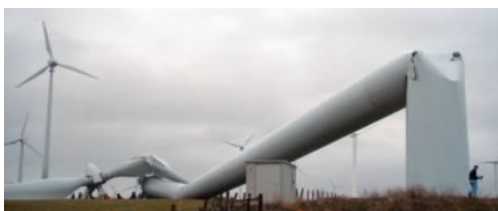
Figura 32 – Queda de Aerogerador em Vila do Bispo

⁹ Problemas de ressonâncias em torres eólicas que provocaram a sua queda

Os problemas relacionados com as vibrações em estruturas eólicas são muito particulares devido ao facto de integrarem no seu topo várias toneladas de peso e estarem sujeitas a paragens súbitas, que provocam vibrações na estrutura. Devido a tal preocupação, é neste campo que se vai tentar intervir com o objetivo de se conhecer a resposta da estrutura através da instalação permanente de sensores na torre.

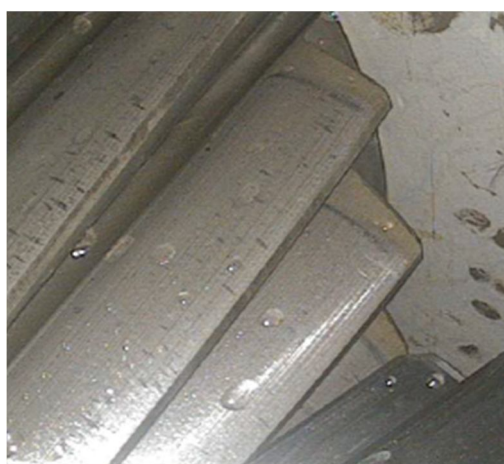
Figura 39 – Endoscopia realizada no interior de uma caixa multiplicadora – Fenómeno condensação

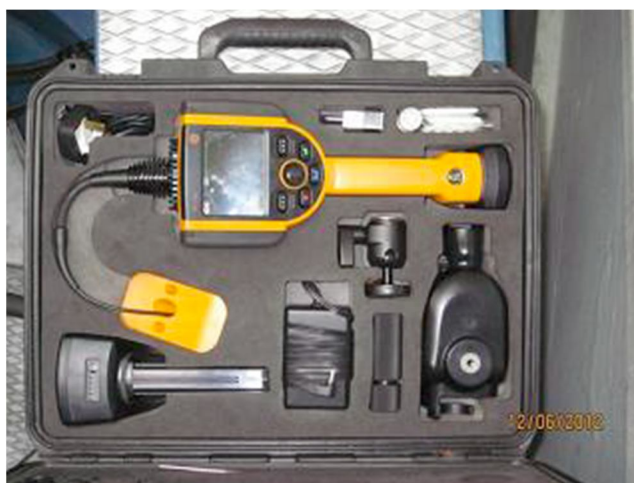
Para as inspeções realizadas foi utilizado equipamento que permite a inspeção visual e captura de imagens a 360°, possibilitando também dimensionar as descontinuidades em comprimento, área e profundidade. A sonda pode ser introduzida em diferentes meios, óleo, água e ar.

Figura 40 – Câmera para a realização das endoscopias

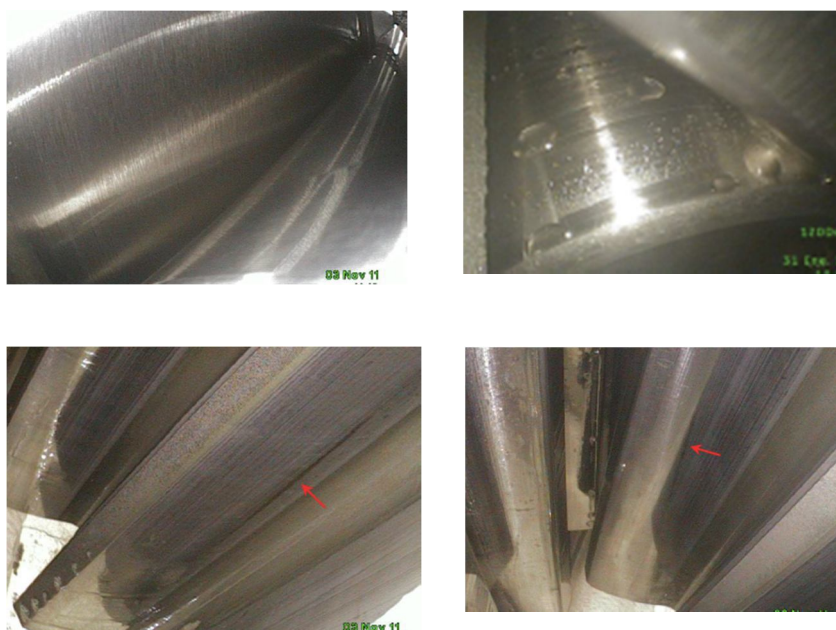
Figura 41 – Imagens obtidas através da câmara de endoscopia

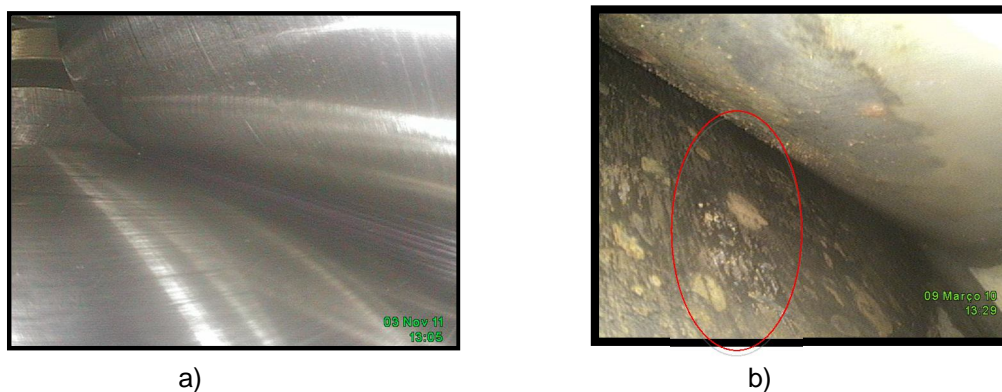
Dado o alarme de vibrações, e após a análise do espectro (envelope), verifica-se a presença da frequência de falha na pista externa, com o intuito de verificar os valores registados pelo CMS, procedeu-se à realização de uma endoscopia. Como se pode observar na figura 45 b), o estado de condição do rolamento era crítico.

Figura 45 - Endoscopia ao rolamento a) bom estado b) nível avançado degradação,

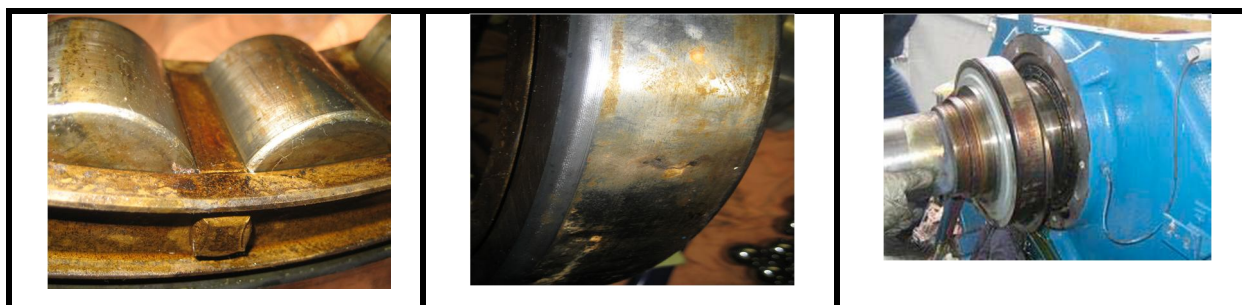
Uma vez confirmados os valores de vibração, causados pelo aparecimento de componentes espectrais à frequência de falha do rolamento do veio de alta velocidade, foram providenciados, de imediato, todos os meios para se proceder à substituição do referido rolamento (fig. 46).

Figura 46 - Substituição do par de rolamentos na saída da caixa (veio alta velocidade)

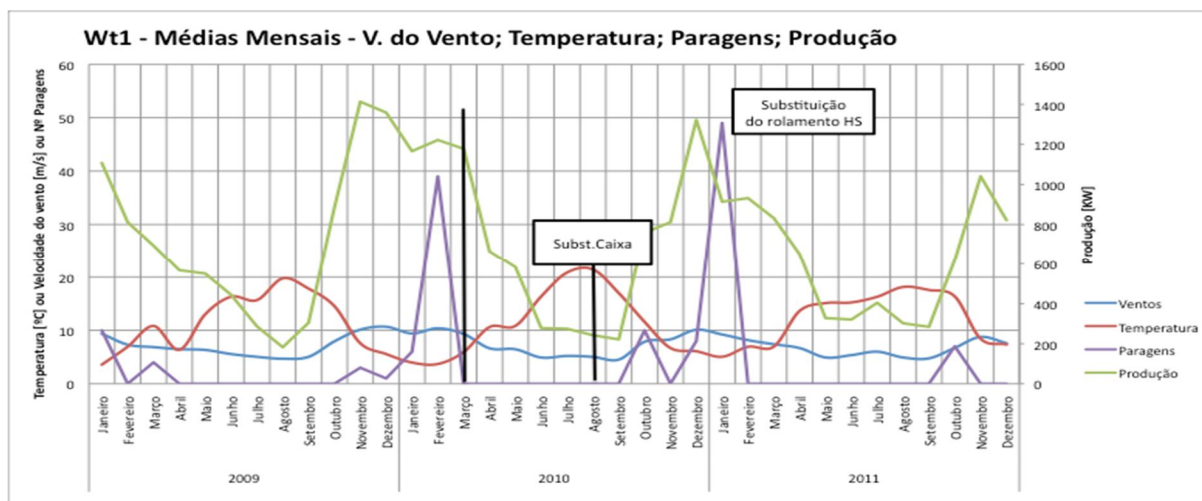
No sentido de se compreender estas falhas consecutivas do rolamento (HSS), examinámos todos os fatores externos ao aerogerador, como as amplitudes térmicas e as paragens, independentemente de serem causadas por ventos superiores a 25 m/s ou por falha do sistema, que, por sua vez, origina a elevados esforços na caixa multiplicadora.

Figura 51 - Gráfico dos ventos, temperaturas, paragens e produção

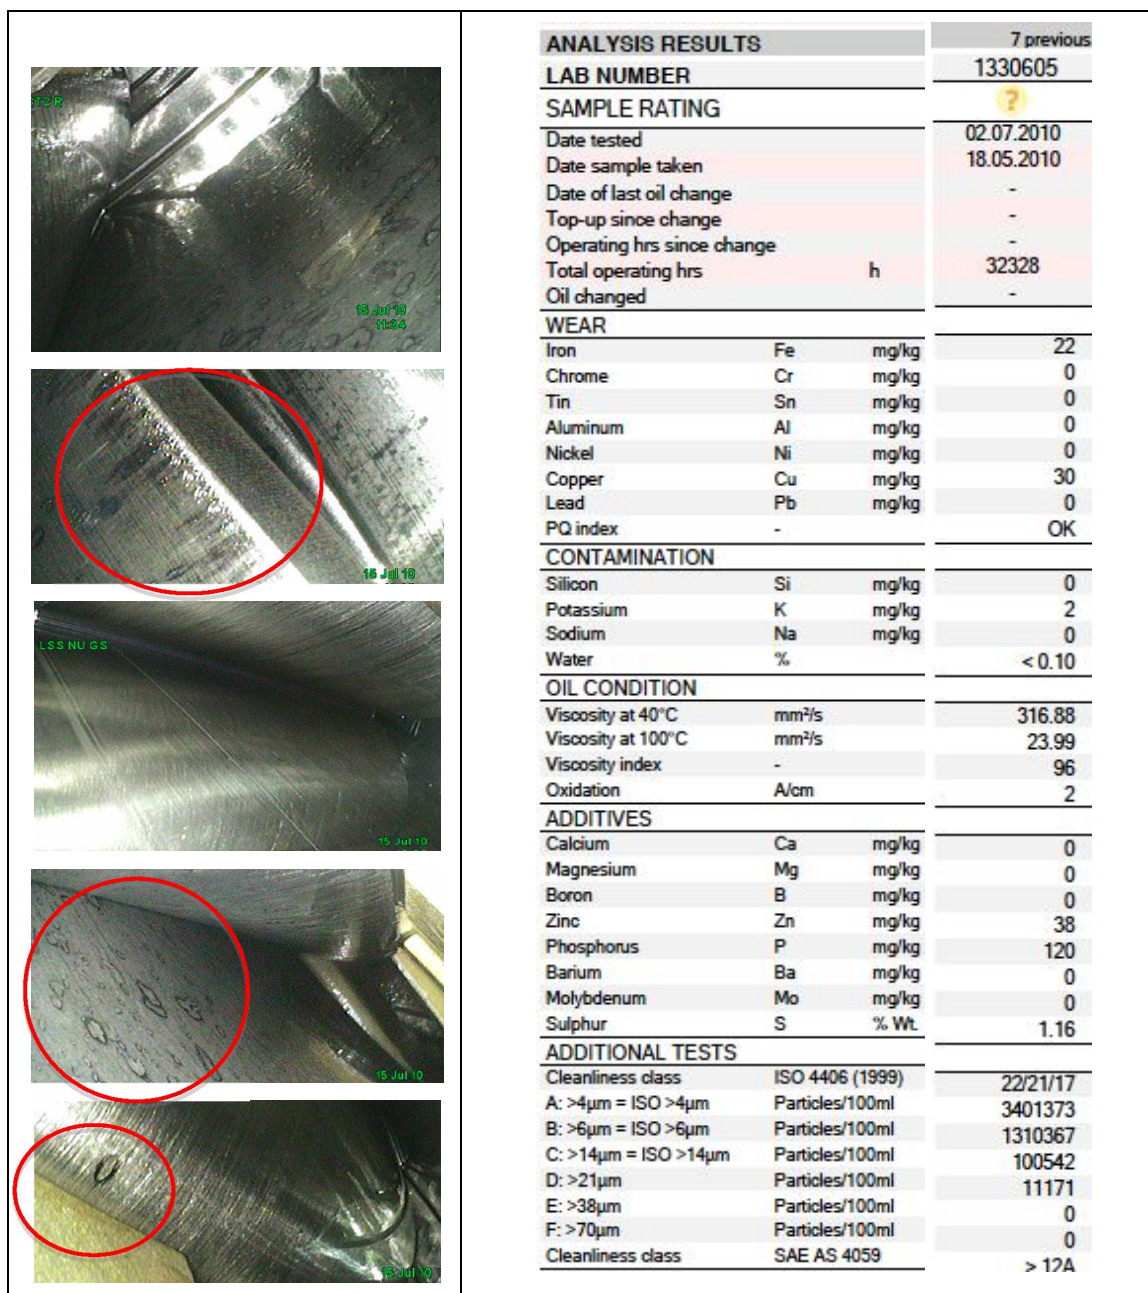
Na figura seguinte (fig.52), registaram-se várias imagens ao interior da caixa multiplicadora no mês anterior à sua substituição, é notória a degradação, mas também foram detetadas partículas acima dos limites definidos pela norma, esta define que os valores estão num nível não satisfatório acima de -/18/15, e os resultados três meses antecedentes à substituição da caixa apresentavam valores 22/21/17. O que significa que foram detetadas 100542 partículas com tamanho superior a 14 μm , 1310367 superiores 6 μm e 3401373 com tamanho superior a 4 μm , por cada ml de óleo.

Figura 52 – Imagens do interior da caixa no mês anterior à sua substituição e valores da análise de óleos no mês de maio de 2010

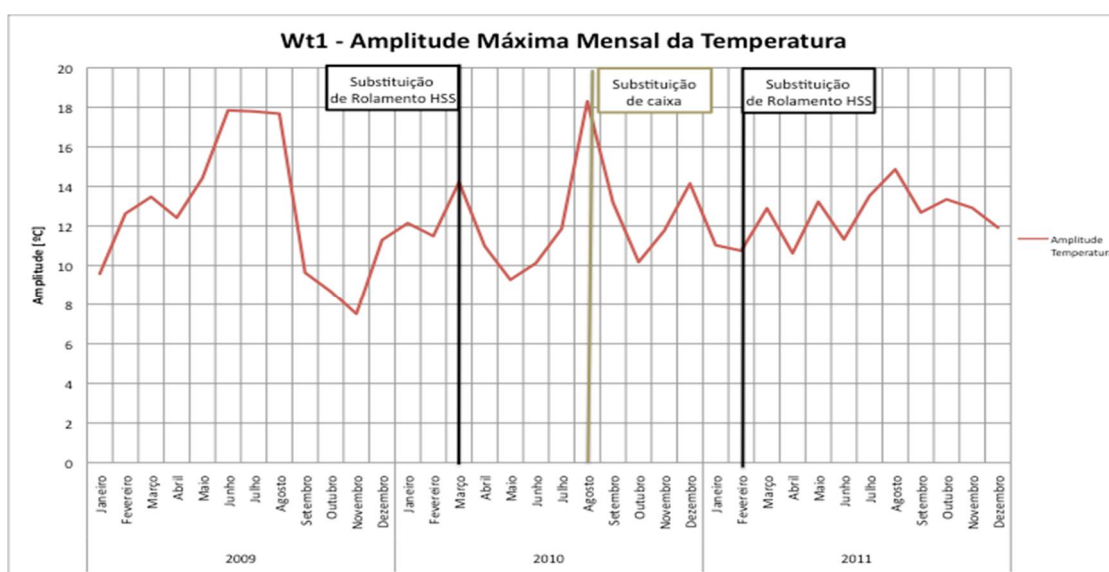
Com efeito, estas amplitudes traduzem-se em condensações no interior da caixa multiplicadora, que modificam as propriedades do óleo, impedindo uma lubrificação eficiente. Por consequência, poderão ser responsáveis pela ocorrência de falhas precoces na caixa multiplicadora.

Figura 53 – Evolução de amplitude de temperatura ao longo do triénio

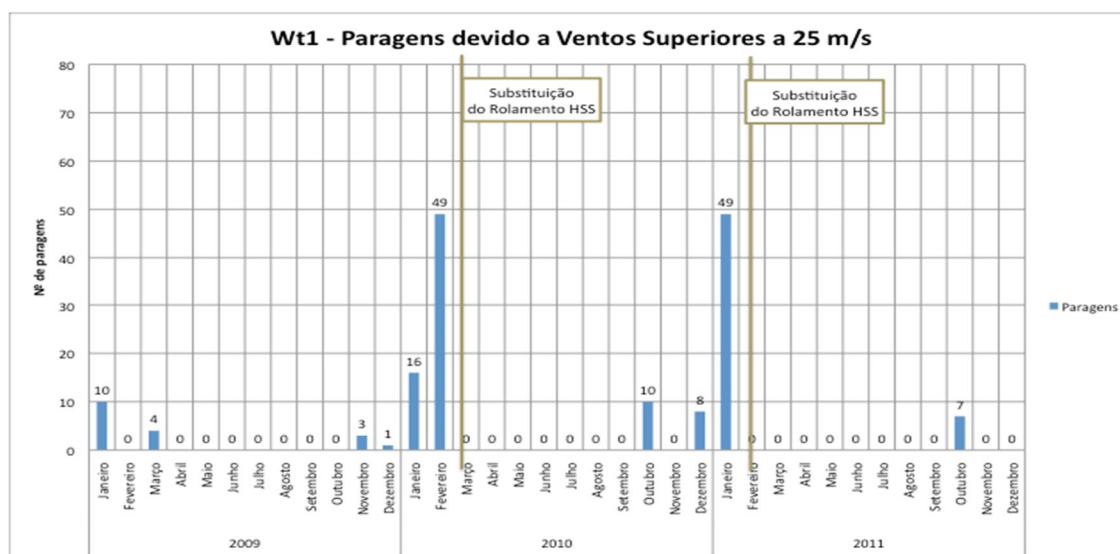
Constata-se que, após sucessivas paragens, ocorrem fenómenos de fadiga mecânica, que obrigam à substituição dos rolamentos.

Figura 54 - Gráfico de paragens provocadas por ventos superiores a 25m/s.

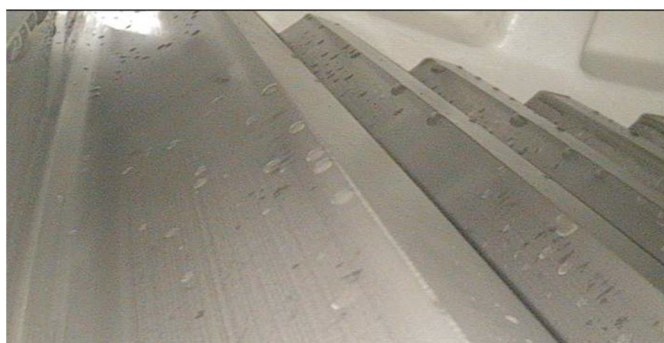
Foram encontradas algumas marcas muito superficiais e alguma condensação, que criaram a necessidade da monitorização das vibrações¹⁵ e das propriedades do óleo com intervalos de tempo muito curtos.

Figura 55 – Endoscopia ao anel do estágio planetário

Em novembro de 2011, foi realizada uma endoscopia, com a finalidade de se conhecer o estado de funcionamento da caixa multiplicadora do aerogerador n.º 1 (fig. 55).

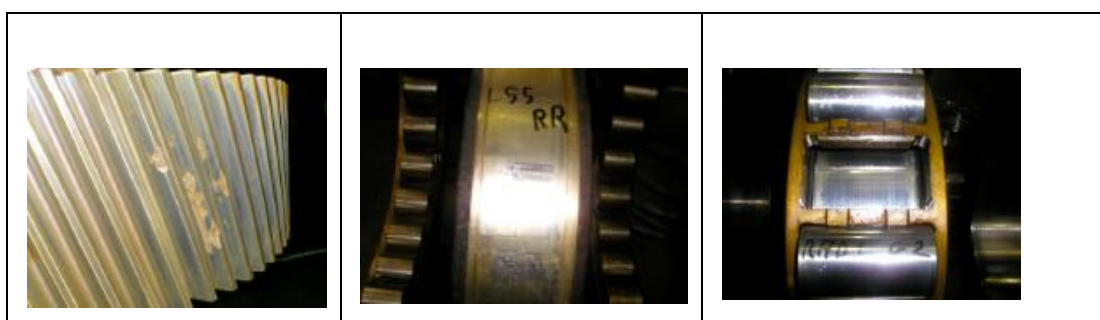
Após termos realizado a referida endoscopia, foi decidido substituir a caixa multiplicadora. Os resultados da análise ao óleo foram confirmados e constatou-se a existência de grandes falhas nos dentes das engrenagens e nos rolamentos (fig. 56).

Figura 56 - Engrenagens e rolamentos danificados

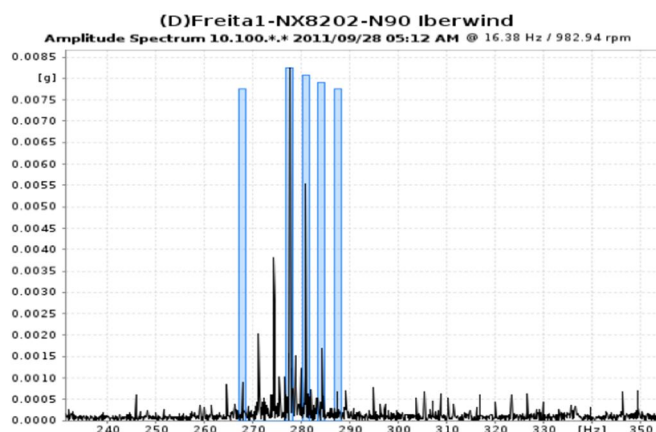
No final de setembro 2011, surgiram alarmes no CMS, indicando valores de vibrações elevados provenientes do sensor da caixa multiplicadora (fig. 57).

Figura 57 - Espectro de vibrações na caixa multiplicadora nº2 – sensor Gb2

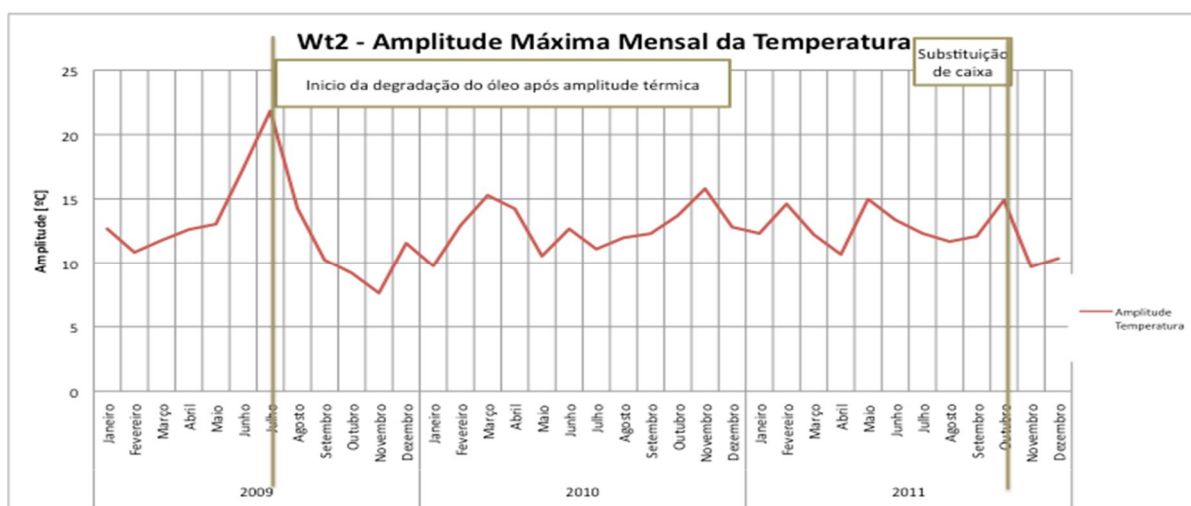
Observando a figura 59, constatamos que as amplitudes térmicas superaram os 20º C durante o mês de julho de 2009. Esta ocorrência produziu efeitos sobre a alteração da qualidade do óleo lubrificante, pois, durante todo o período até à substituição da caixa multiplicadora, o óleo deste aerogerador não foi trocado, contribuindo, de certa forma, para a falha precoce da mesma.

Figura 59 - Gráfico de amplitudes térmicas mensais

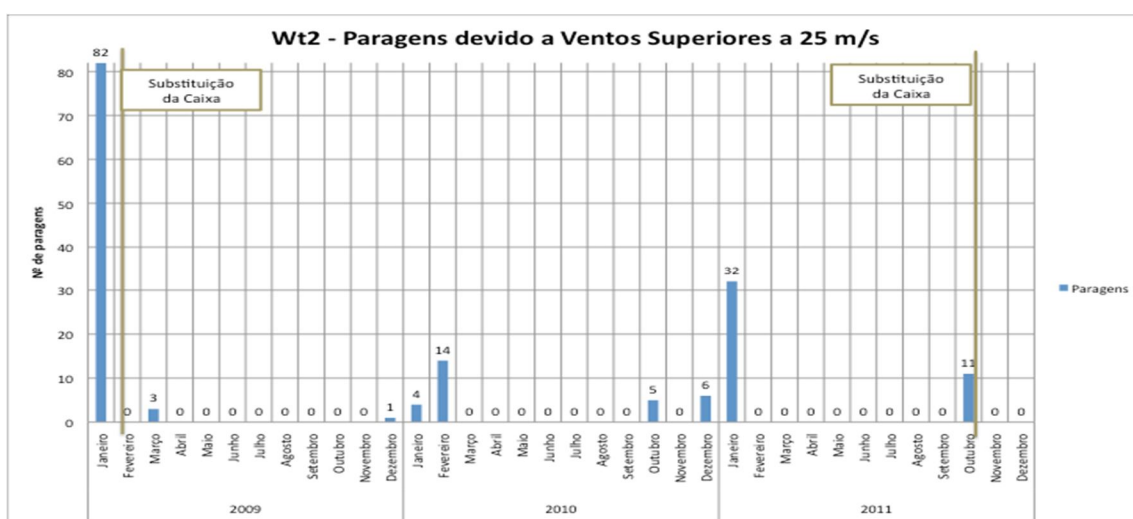
A figura 60 mostra todas as paragens registadas entre 2009 e 2011. Refira-se, uma vez mais, o facto de estas originarem grandes esforços no interior da caixa multiplicadora.

Figura 60 - Gráfico de paragens devido a ventos superiores a 25m/s

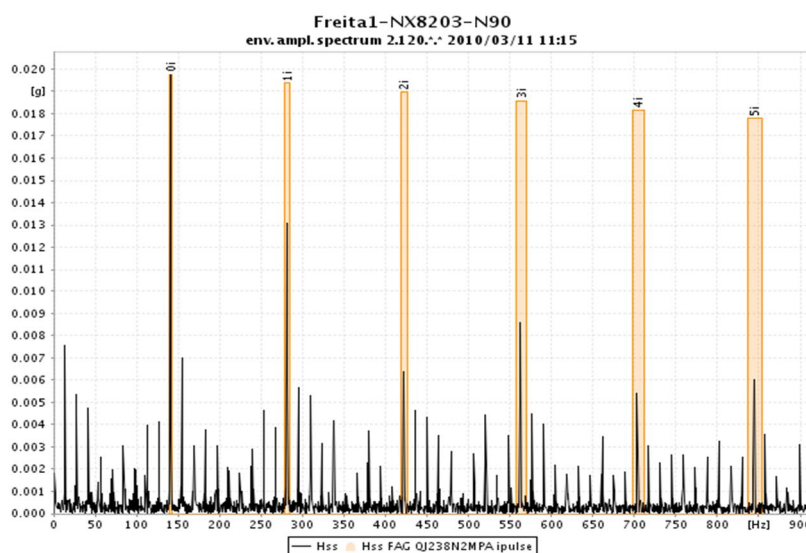
Em Outubro de 2009, no rolamento do veio de alta velocidade, surgiram valores de vibrações próximos dos valores do nível de “aviso”, em novembro, foram registados valores de vibração global (raw) elevados, ultrapassando por diversas vezes o alarme. Em dezembro e janeiro, os valores mantiveram-se elevados, dando origem à substituição do referido rolamento em Março de 2010. Na figura 61, a análise espectral (envolvente) mostra-nos que a origem da falha se situa no rolamento do veio de alta velocidade, na pista interna.

Figura 61 – Espectro (envolvente) de vibrações na caixa multiplicadora WT N°3

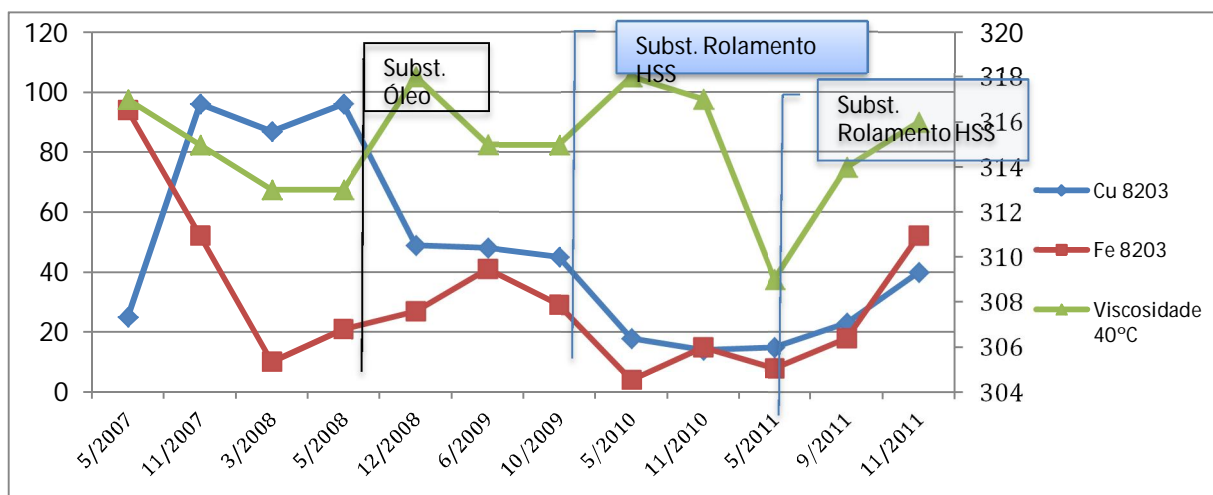
Na figura 62, são apresentados os valores indicadores dos contaminantes e viscosidade do óleo relativos à data imediatamente anterior à substituição do rolamento do veio de alta velocidade. Observamos, então, que as percentagens de cobre apresentam valores superiores aos do ferro, o que é um indicador da ocorrência de problemas nos rolamentos.

Figura 62 - Gráfico da análise ao óleo aerogerador nº3 em ppm

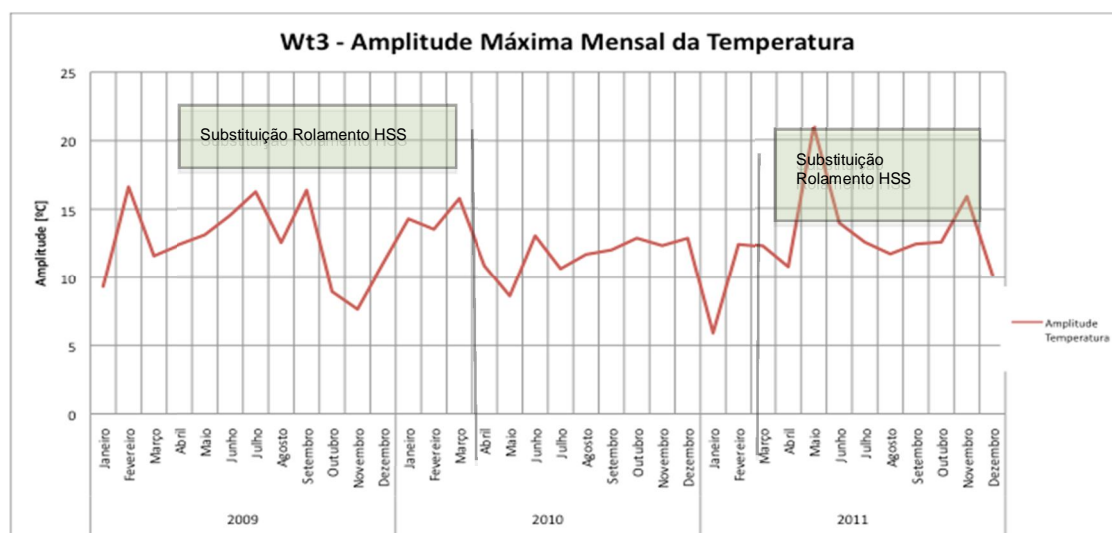
Através da figura 63, é possível observar que, durante os meses de verão, as amplitudes não ultrapassaram os 17°C . Apesar de elevadas, não tiveram efeitos negativos sobre a caixa multiplicadora, em virtude da substituição do óleo a título de medida preventiva.

Figura 63 - Gráfico de amplitudes térmicas mensais

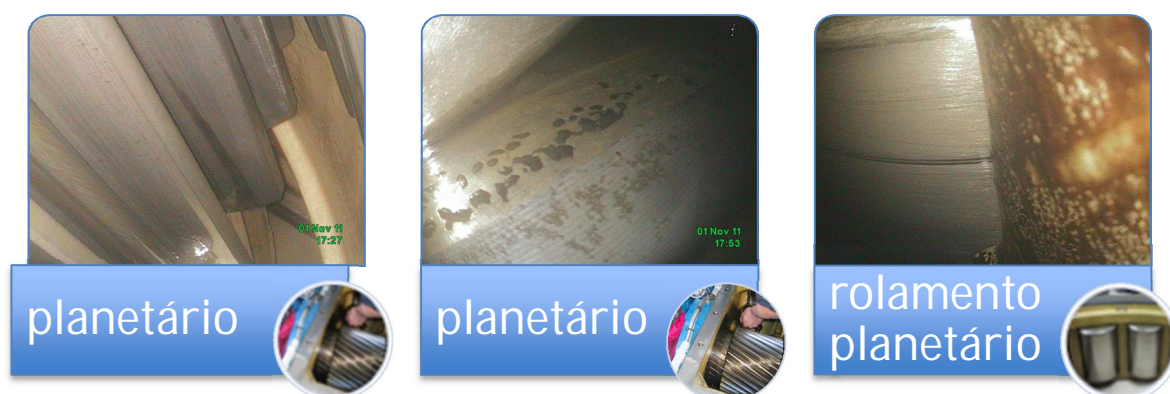
Figura 64 - Endoscopia realizada no final do presente estudo – Nov.2011

Em novembro de 2011, foi realizada uma endoscopia, com a intenção de se conhecer o estado de condição de funcionamento da caixa multiplicadora do aerogerador n.º 3.

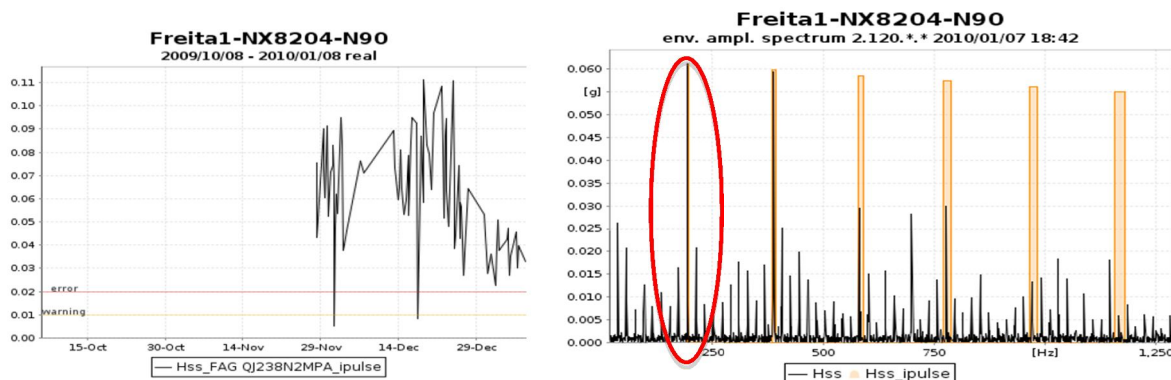
Durante o mês de novembro de 2009, surgiram alarmes no CMS (valores globais), indicando valores de vibrações elevados provenientes do sensor (Gb3) do veio de alta velocidade à saída da caixa multiplicadora, os dados cinemáticos utilizados encontram-se na tabela 6, tendo em conta a velocidade de rotação ser semelhante. O espectro (envelope) indica a frequência de defeito na pista interna a 195 Hz que pode ser observado na (fig. 66).

Figura 66 - Espectro de vibrações na caixa multiplicadora nº4 – Gb3

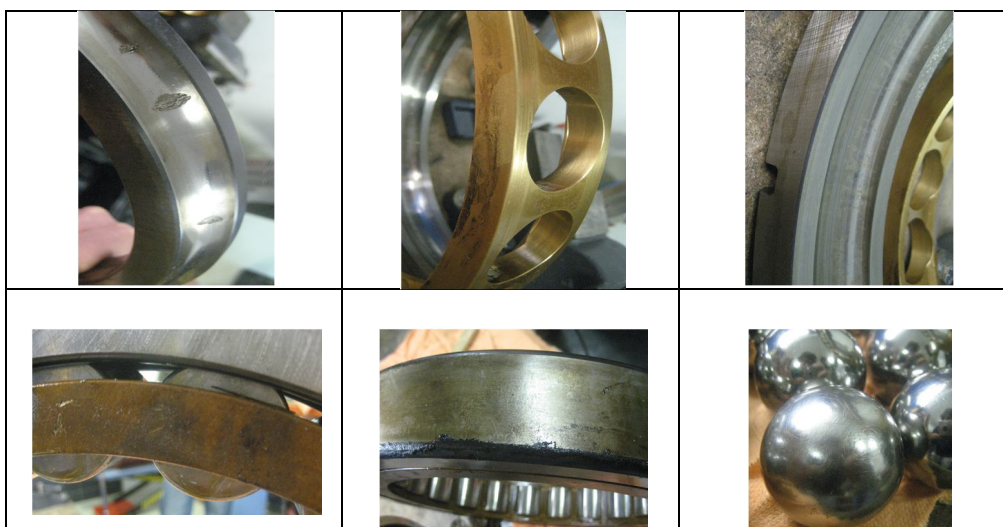
Constatou-se também que não existiram recolhas do CMS antes de 20 de novembro, devido a problemas técnicos, permitindo que o rolamento atingisse este estado de degradação.

Figura 67 - Substituição do par de rolamentos do veio alta velocidade

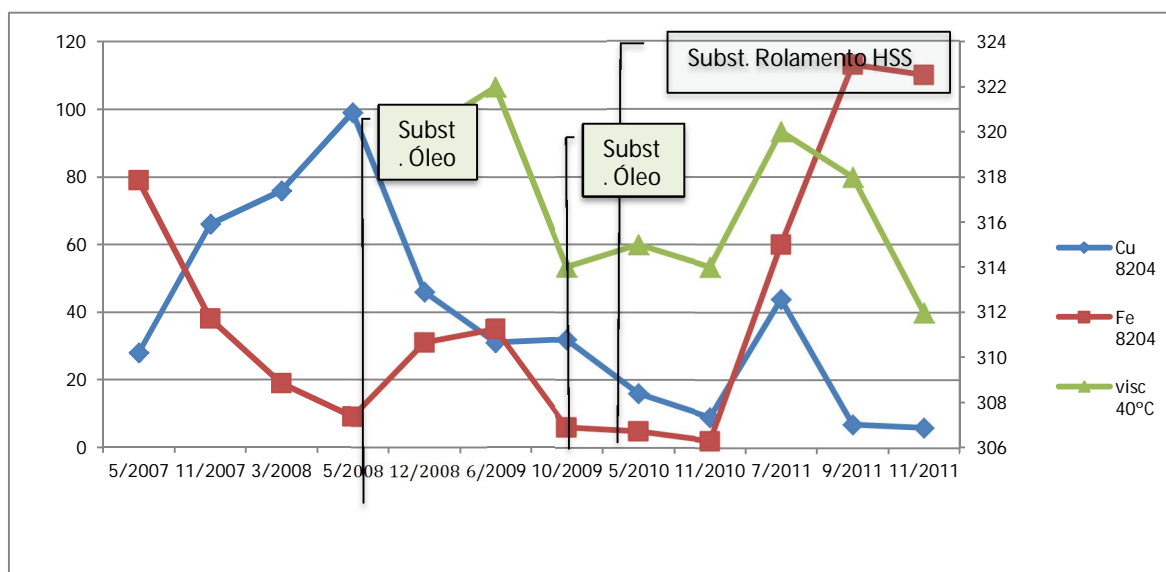
Este aerogerador apresenta um comportamento semelhante ao n.º 3, verificando-se uma relação igual entre a substituição de óleo e a ausência de falhas na caixa.

Figura 68 – Gráfico da análise de óleo ao gerador nº4 em ppm

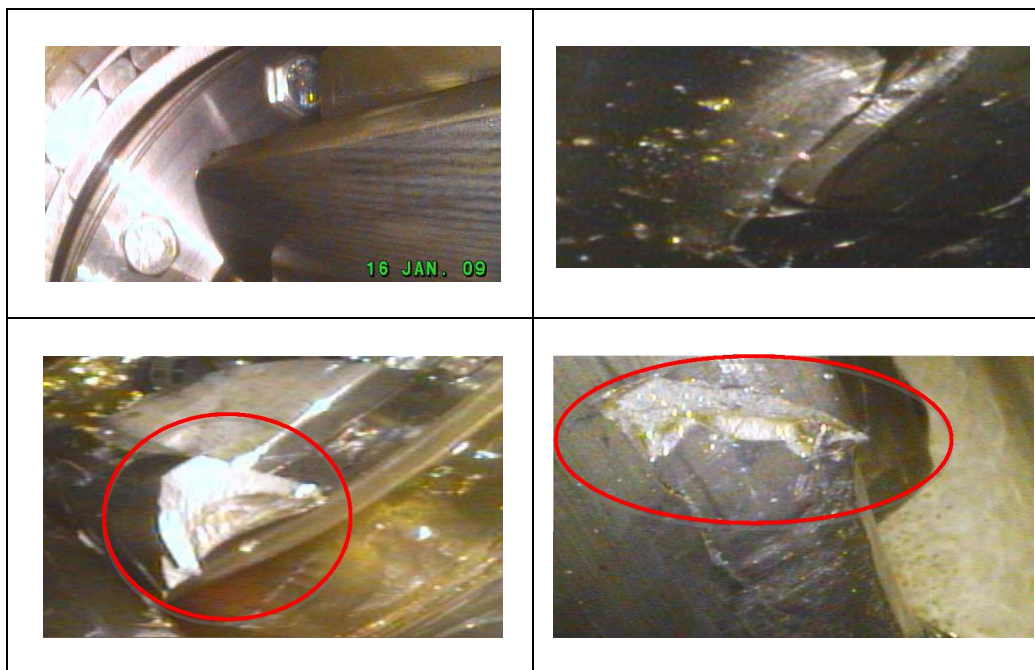
Figura 70 - Endoscopia caixa multiplicadora aerogerador nº5

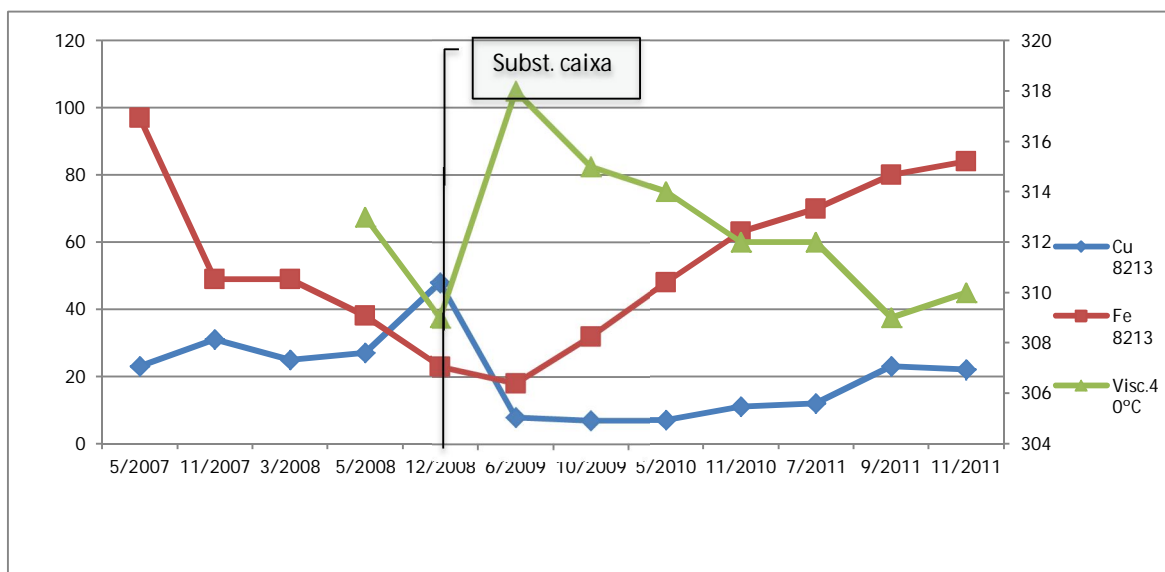
Assim, a propósito desses valores, gostaríamos de realçar o facto de as percentagens de cobre apresentarem valores superiores às de ferro. Quando existem problemas nos dentes da engrenagem da caixa multiplicadora, os níveis de ferro costumam subir; no entanto, nesta fase, o que se constatou no resultado das análises efetuadas antes da substituição da caixa, foi que existiam dimensões significativas de partículas provenientes do estado avançado de degradação dos dentes (ISO4406 - 27/24/17).

Figura 71 - Gráfico da análise de óleo WT Nº5 em ppm

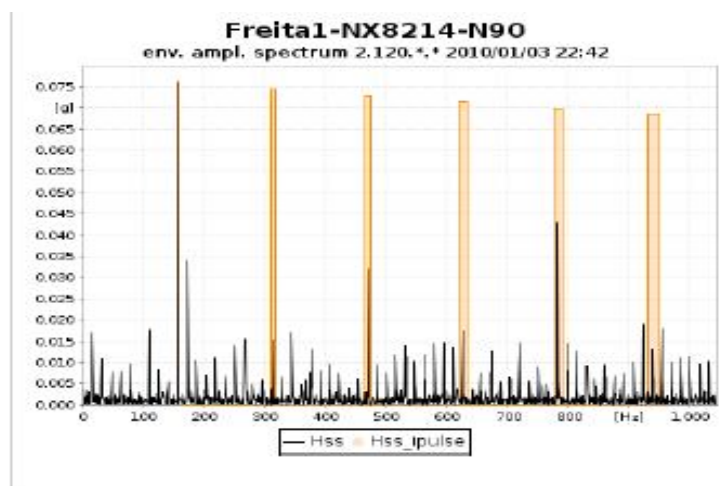
Durante o mês de janeiro de 2010, surgiram alarmes no CMS, indicando valores de vibrações elevados provenientes do sensor (Gb3) do veio de alta velocidade à saída da caixa multiplicadora, os dados cinemáticos utilizados encontram-se na tabela 4, tendo em conta a velocidade de rotação ser semelhante. O espectro indica a frequência de defeito na pista interna a 195 Hz que pode ser observado na (fig. 74).

Figura 74 - Espectro de vibrações na caixa multiplicadora WT N°6

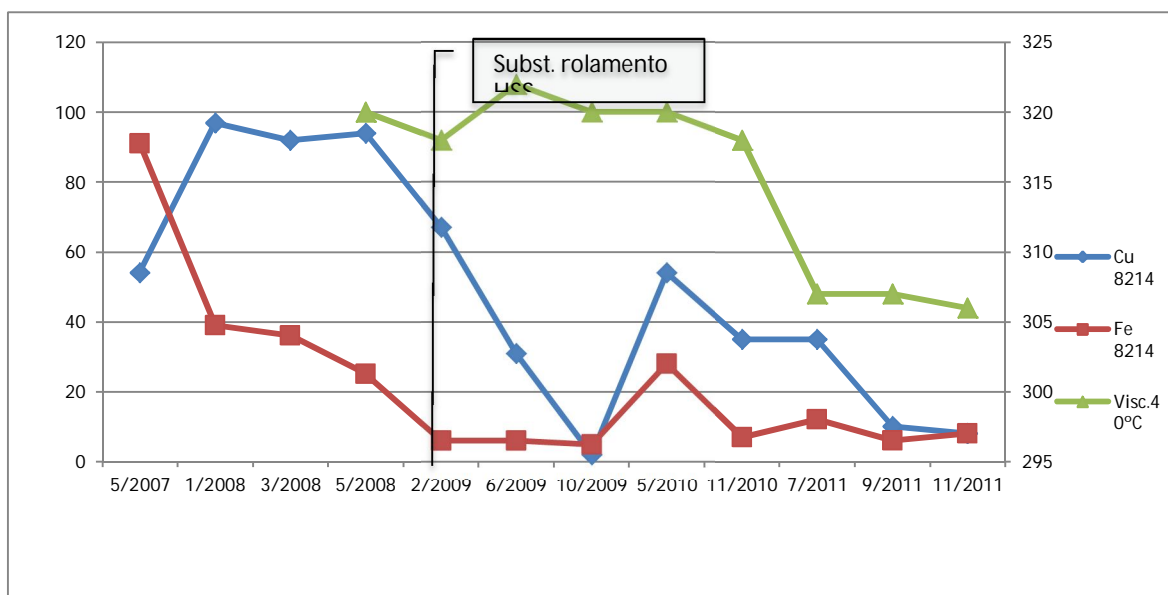
Na figura seguinte (75), encontram-se os valores dos contaminantes do óleo alusivos à data imediatamente anterior à substituição do rolamento do veio de alta velocidade. Nela, observamos que as percentagens de cobre apresentam valores superiores às de ferro no período que antecedeu a substituição do rolamento do veio de alta velocidade.

Figura 75 - Gráfico análise de óleos aerogerador nº6 em ppm

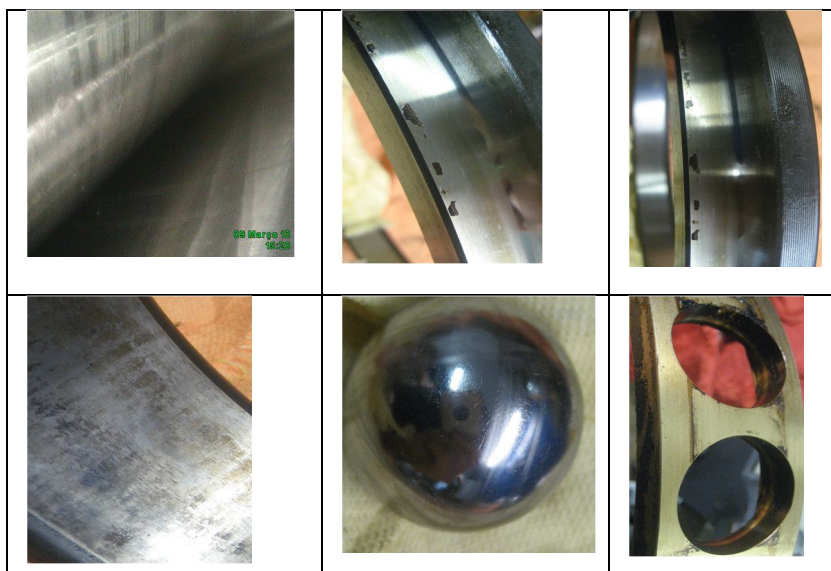
Conforme procedimento habitual em matéria de análise de vibrações, após o alarme em janeiro de 2010 com valores globais relativamente elevados, calcularam-se as frequências de defeito que indicavam problemas na pista externa do veio de alta velocidade à saída da caixa multiplicadora, sensor Gb3. De seguida procedeu-se à endoscopia, logo seguida da substituição do referido rolamento, que, após desmontagem confirmou-se um nível de degradação da terceira fase, a superfície da pista apresenta um estado de degradação significativa e o arranque de material tem por efeito arredondar completamente os bordos da fenda, um dos motivos apontados será lubrificação deficiente.

Figura 78 - Endoscopia seguida de substituição do rolamento veio alta velocidade
